القاهرة التاريخية  
HISTORIC CAIRO

رحلة مع  
أسبلة القاهرة

سبیل و کتاب  
السلطان قایتبای

سبیل و کتاب  
خلیل افندی المقاطعجی

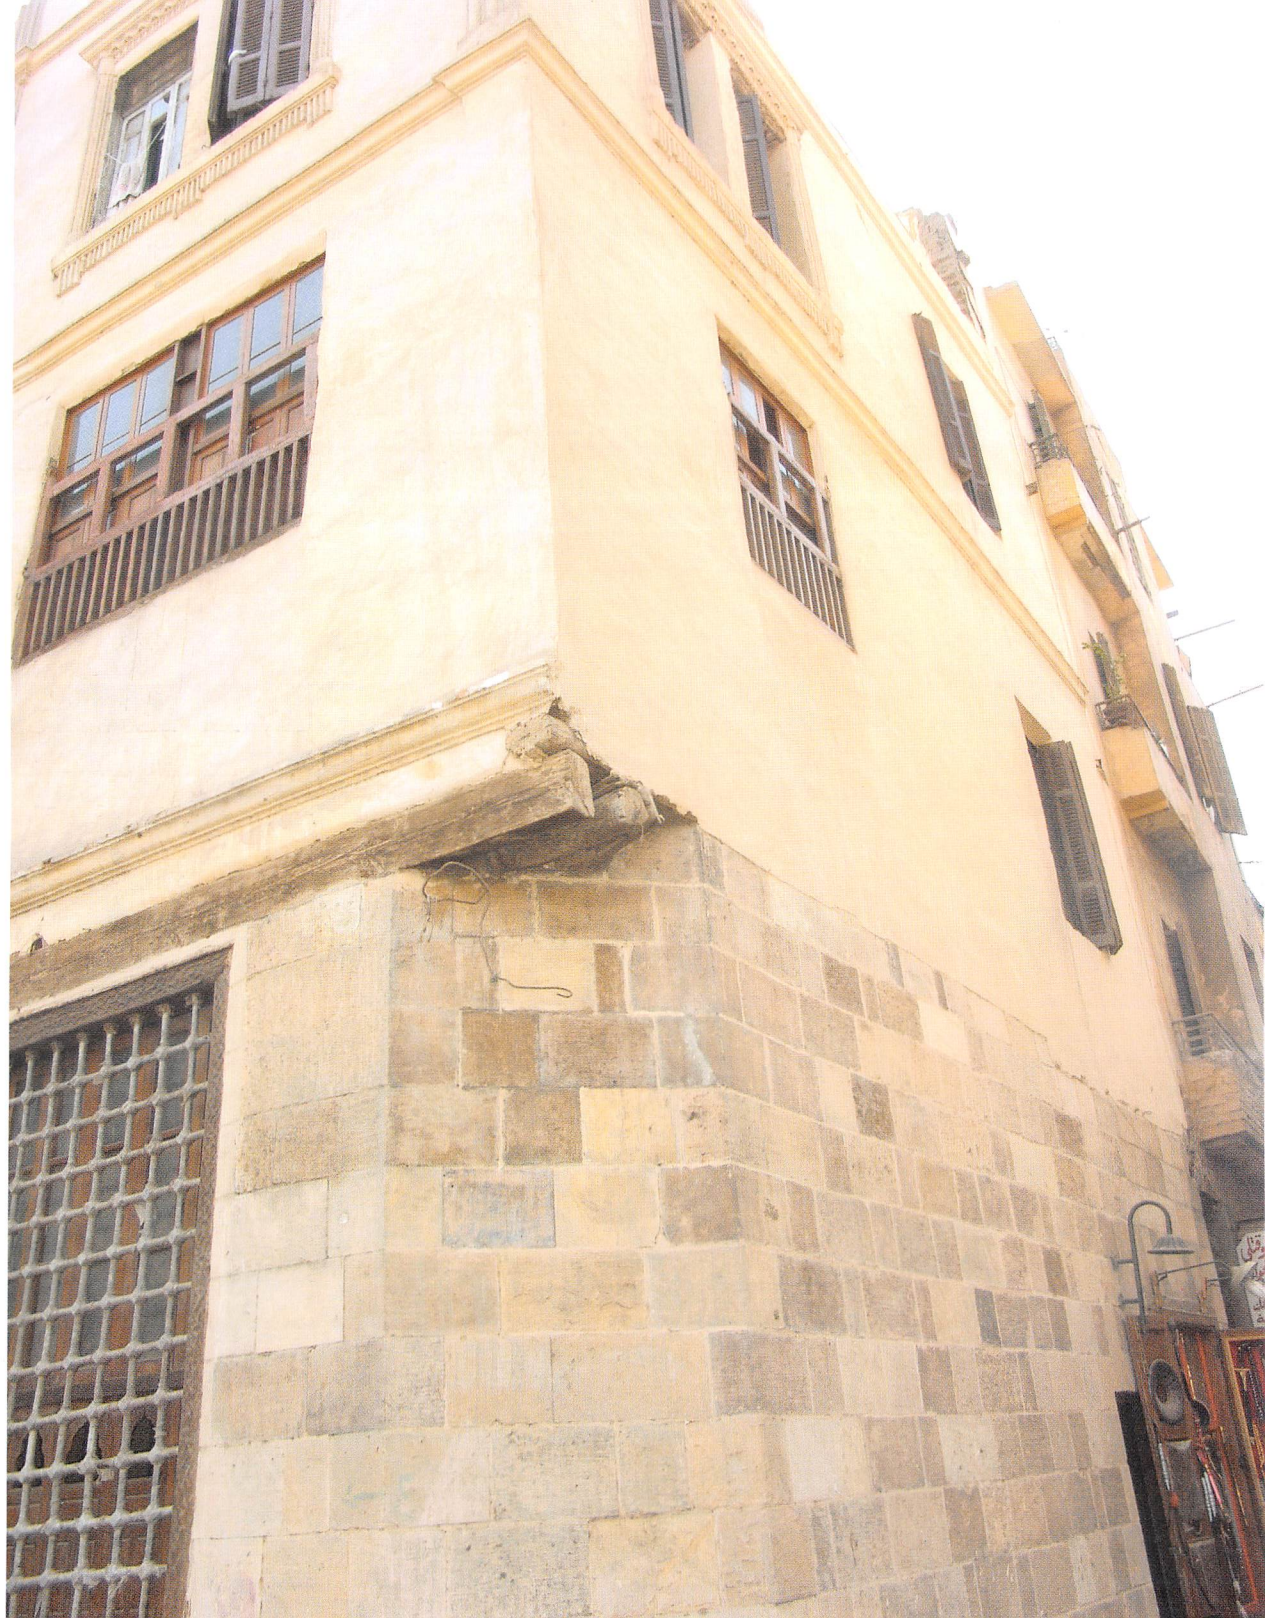
أحجار الواجهة بعد الترميم
